東日本大震災からの農林水産業の復興に向けて  
—被害の認識と理解、復興へのテクニカル リコメンデーション—

日本農学会

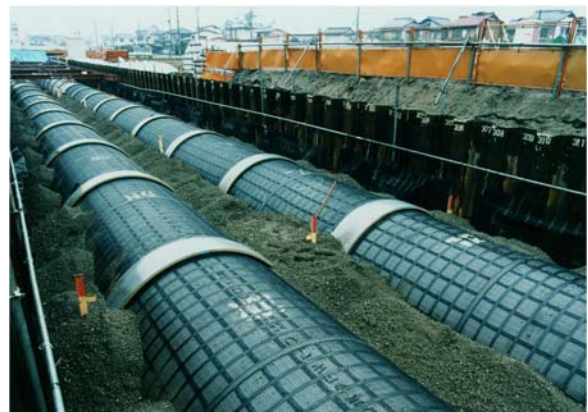
液状化の可能性が高い地域では、ある程度被害を受け入れ、機能回復に重点をおいた修復を行うべきである。そのため、水路基礎に液状化しない砕石などを使用、締め固めと固化を行い、軽量・短スパン化するとともに、水路システムの多重化を図ることが推奨される。パイプラインの復旧には、地盤を掘削後、パイプを敷設、埋戻しと締め固め、砕石を加えた埋め戻し、埋め戻し部の固化が基本であり、パイプラインと周辺の地盤をジオグリッドで一体化することによってパイプと地盤の変形を抑制し、地震時のパイプラインの浮上や蛇行を防止する優れた工法（浅埋設工法）も推奨できる（図2）。

図2 ジオグリッドを用いた大口径パイプライン  
浅埋設（農村工学研究所）

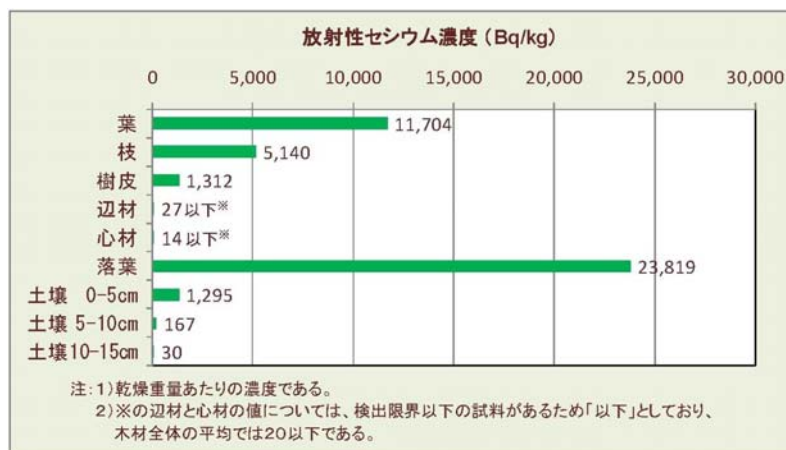
図 11 福島県大玉村のスギ林における放射性セシウム (Cs-134+Cs-137) の分布: スギの部位別と落葉、土壌の放射性セシウム濃度 (Bq/kg) (2011 年森林総合研究所)

樹木に森林全体の半分の 51% の量の放射性セシウムが分布しており、38% が樹木の葉に、枝にも 11% が分布していた。また、林床の落葉層には全体の 33% が、表土に 17% が存在して

いた。一方、材への移行はごくわずかであった(図 11)。現段階では、林床の落葉層の除去、また常緑のスギでは葉や枝の刈り取りも除染の効果が大きいと言える。
